Untersuchung von Brandniederschlägen, nach Explosion und Brand bei der Firma Currenta, Leverkusen am 27.07.2021

Anlass und Probenahme

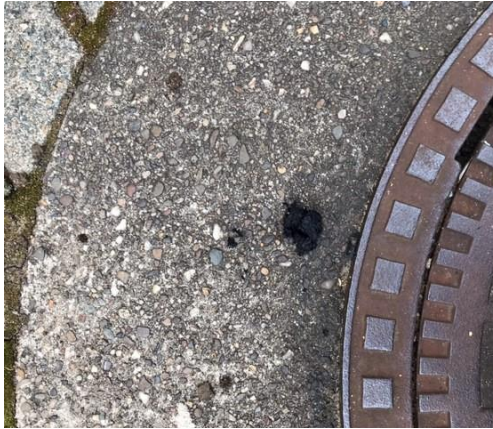
Bild Ia

Der besonders betroffene Stadtteil Bürrig wurde seitens des LANUV begangen. Am Begehungspunkt I (In den Blechenhöfen 5) konnten zwischen ca. 5 und ca. 20 mm große Rußpartikel z.B. auf Straßen, Hauszugängen, Gartenmöbeln und Pflanzen (s. Bilder Ia-d) vorgefunden werden. Einige dieser Partikel wurden als Materialprobe (Probe P1) eingesammelt.

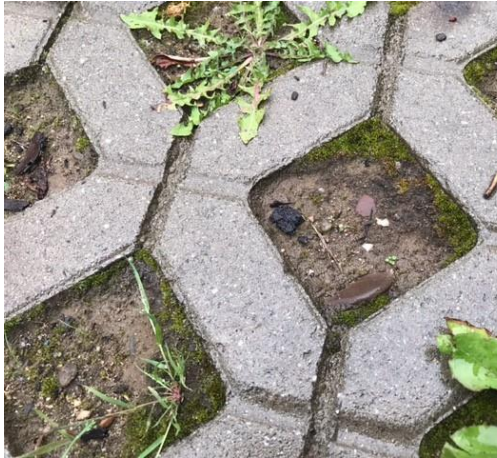
Bild IIa

Als nächster Begehungspunkt (II) wurde die Straße In der Felderhütten/Ecke Rheindorfer Str. angefahren. Der starke Regen erschwerte hier die Identifikation von Rußniederschlägen und verhinderte eine weitere Probenahme. Die Häufigkeit anzutreffender Partikel war hier jedoch augenscheinlich deutlich geringer als an dem zuvor genannten Punkt (Bilder IIa,b).

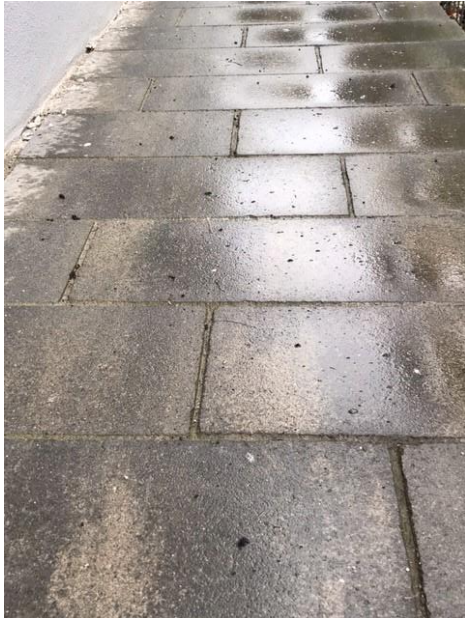
Bild IVa

Zu einem späteren Zeitpunkt wurde dann noch der Bereich Alte Garten/Ecke Auf der Weide (IV) begangen. Dort wurden trotz des anhaltenden Regens noch einige Rußpartikel aufgefunden (Bild IVa), darunter auch ein stark verußtes Stück Dämmwolle (Bild IVb, mit 50Ct-Stück zum Größenvergleich). Dieser Brandrückstand sowie weitere Partikel aus dem Umfeld wurden als weitere Materialprobe gesammelt (Probe P3). Ein Anwohner machte noch darauf aufmerksam, dass auf seinem grau-melierten Kunststoff-Gartentisch einige mittlerweile vom Regen abgewaschene Rußpartikel helle Stellen hinterlassen hätten (Bilder IVc,d).

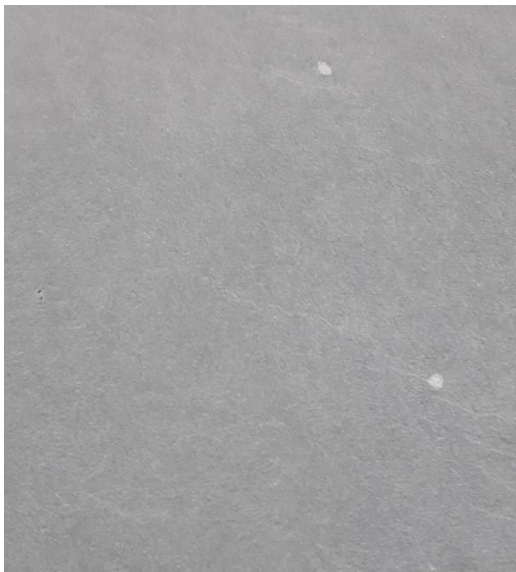
Bild IVc

Aufgrund der Indizien für eine möglicherweise bestehende Aggressivität gegenüber Oberflächen (Bilder IVc, d) wurden die Proben zunächst mit feuchtem pH-Papier auf Säure- bzw. Basengehalt untersucht. Beide Proben als erwiesen sich dabei als deutlich säurebehaftet.

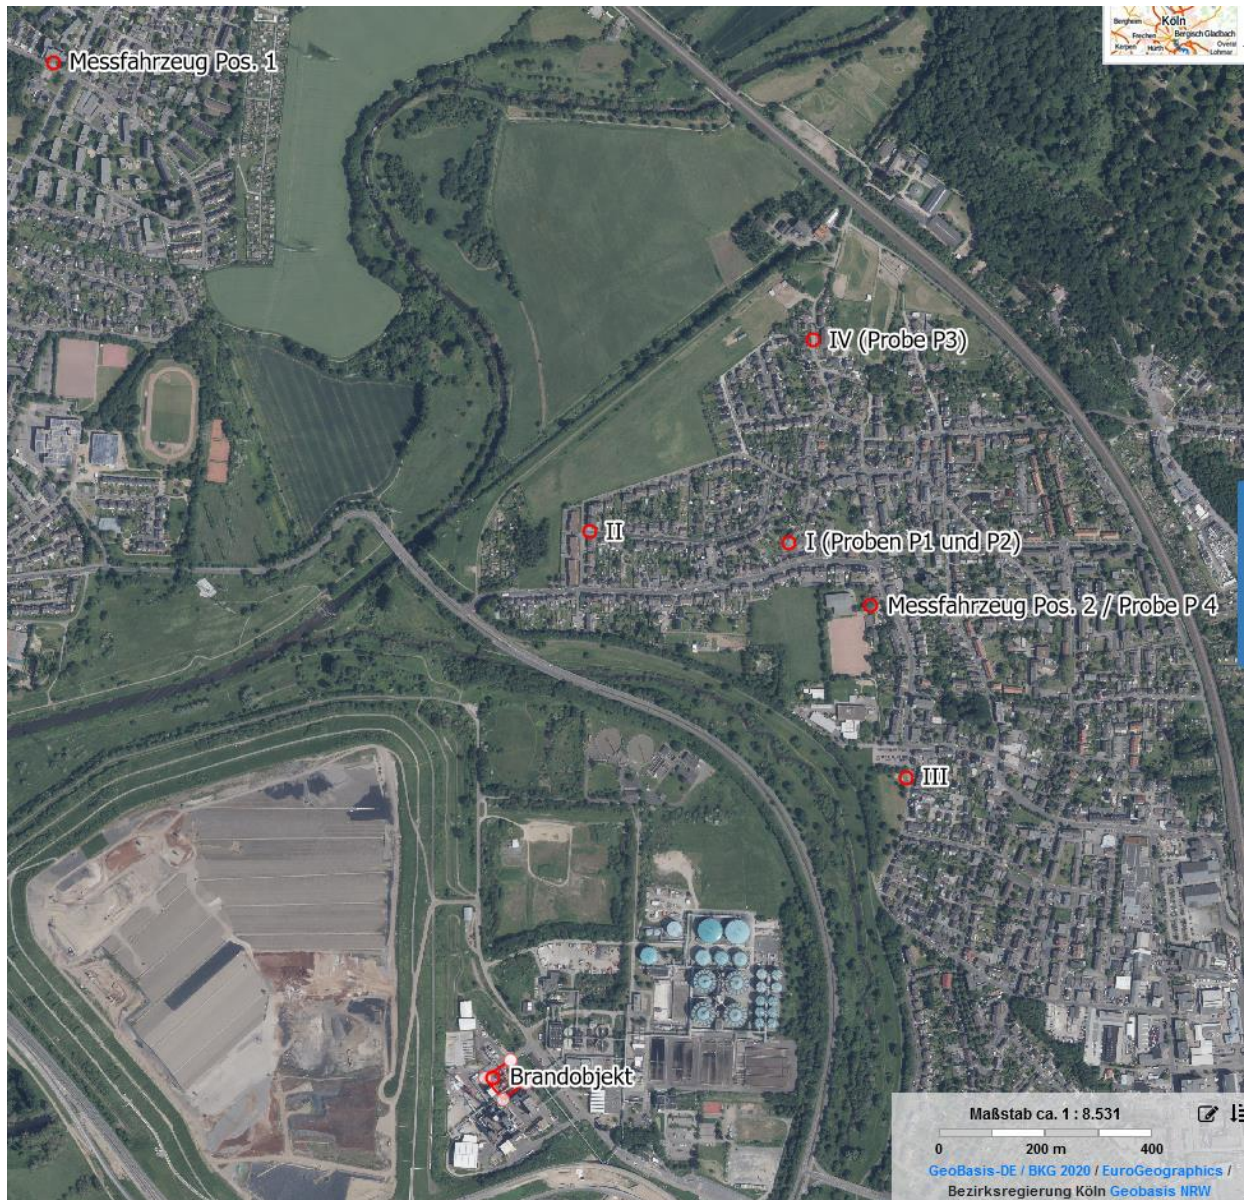
Eine weitere Materialprobe, die nach Augenschein ebenfalls aus Dämmwolle mit geringen Rußanhaftungen bestand, wurde dem Sondereinsatz an der Heinrich-Lützkirchen-Sportanlage von einem Anwohner übergeben (Probe P4).
